Instabile Balkongeländer kurz vor Bezug

Ein Beispiel aus der Tätigkeit als Schadenexperte für AM Suisse: Der Fall zeigt den Nutzen einer neutralen, lösungsorientierten Expertise auf. Der Inhalt beschreibt den zur Verbesserung eingeleiteten Weg; Prozess von Situationsanalyse, Lösungsfindung und Einigung unter den beteiligten Parteien bis zur Umsetzung. Text und Bilder: Daniel Leuenberger FMTEC GmbH

Balustrades de balcon instables sur un immeuble plurifamilial peu avant la remise de l'objet

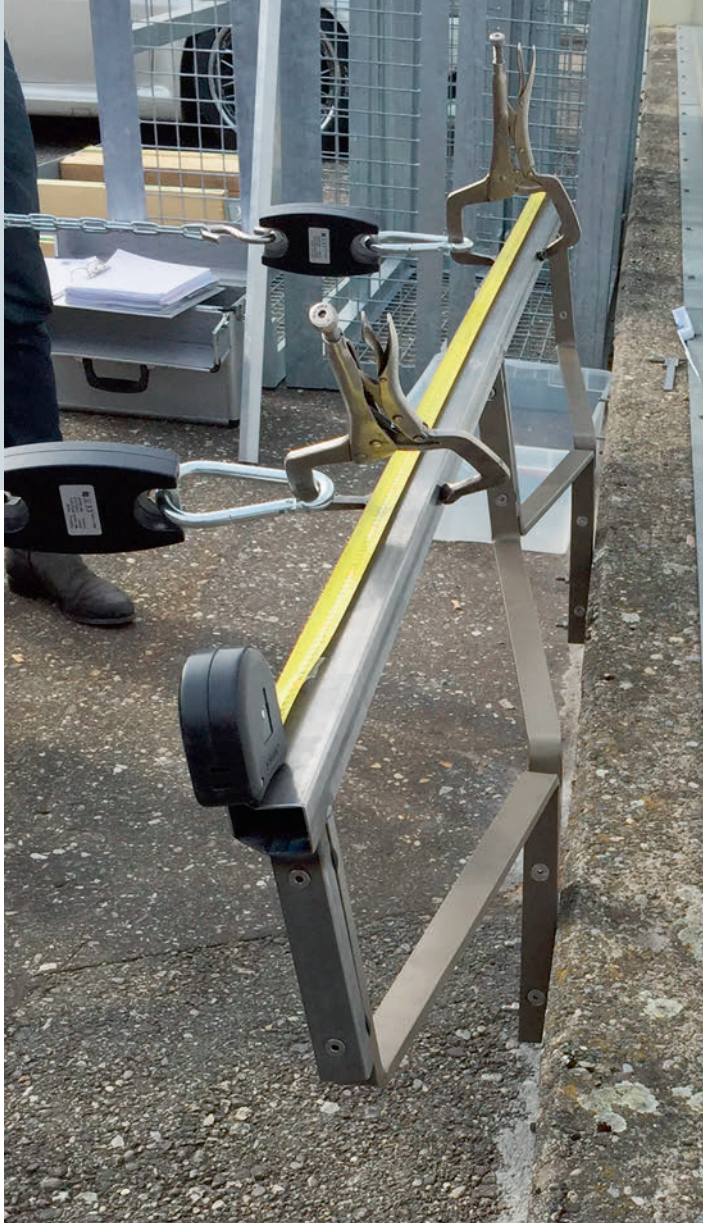
Bild 6: Verformungen (gegen links) des Geländeroberteils bei der Bauteilprüfung. Figure 6 : Déformations (vers la gauche) de la partie supérieure de la balustrade lors du test des éléments de construction

vom Metallbauer durchgeführten Bauteilversuche zeigten klar die begrenzte Belastbarkeit dieser Konstruktion auf.

Die Tragsicherheit konnte zwar unter der gemäss den geltenden Normen geforderten Lastbeiwerten von 0,80 kN/m auf 1,26 kN/m erhöhten Horizontallast auf Handlauhöhe gemäss Norm SIA 261 für Geländer der Kategorie A nachgewiesen werden. Die dabei jedoch eingetretenen grossen plastischen Deformationen zeugten von den im Vorfeld mittels 3D-Statik ermittelten lokalen Überschreitungen der Streckgrenze. Zudem wurden bei der Gebrauchslast von 0,8 kN/m auf Handlauhöhe bis 50 mm horizontale Auslenkung (nur Geländer-Oberteil ohne Durchbiegung Brüstung) gemessen. Dies war teilweise auf die beiden elastischen Verschraubungen am Handlaufträger zurückzuführen, bei denen zur Aufnahme der Längenausdehnungen als Distanzhalter 6 mm dicke Gummischeiben eingebaut wurden. Durch den Austausch der Gummischeiben gegen 6 mm dicke Edelstahlscheiben wird eine Teileinspannung der oberen Bügelenden erreicht, was die Tragsicherheit der Konstruktion erhöht. In dieser Konfiguration wurde in weiteren Bauteilversuchen unter Gebrauchslast eine um rund 10 mm reduzierte horizontale Auslenkung er-

la charge horizontale à hauteur de la main courante. Les importantes déformations plastiques constatées ont toutefois prouvé les dépassements locaux de la limite d'élasticité calculés en amont via la statique 3D. De plus, avec une charge d'exploitation de 0,8 kN/m à hauteur de la main courante, une déflexion horizontale jusqu'à 50 mm (uniquement la partie haute de la balustrade, sans flambement du garde-corps) a été mesurée. Cela tenait en partie aux deux vissages élastiques sur le support de main courante, au niveau desquels des rondelles en caoutchouc de 6 mm d'épaisseur avaient été montées comme entretoise pour absorber les dilatations en longueur. Le remplacement des rondelles en caoutchouc par des rondelles en inox de 6 mm d'épaisseur permet un

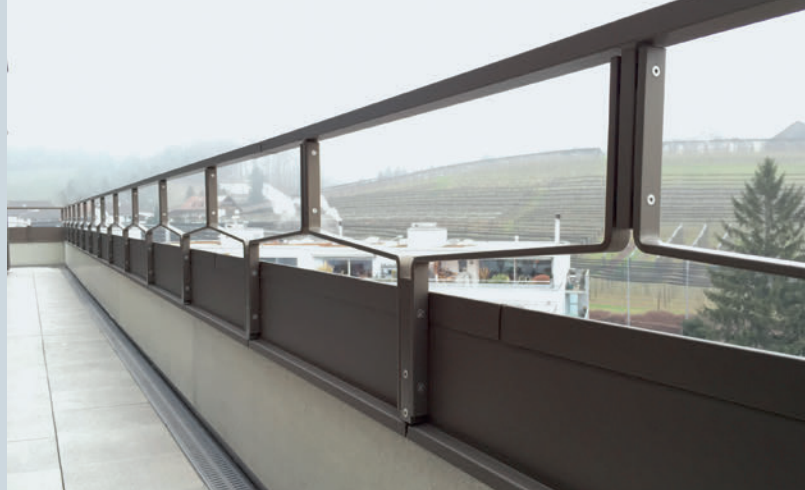
Bild 1: Ansicht Innenseite Attikageländer.
Figure 1 : Vue de la balustrade de l'attique côté intérieur

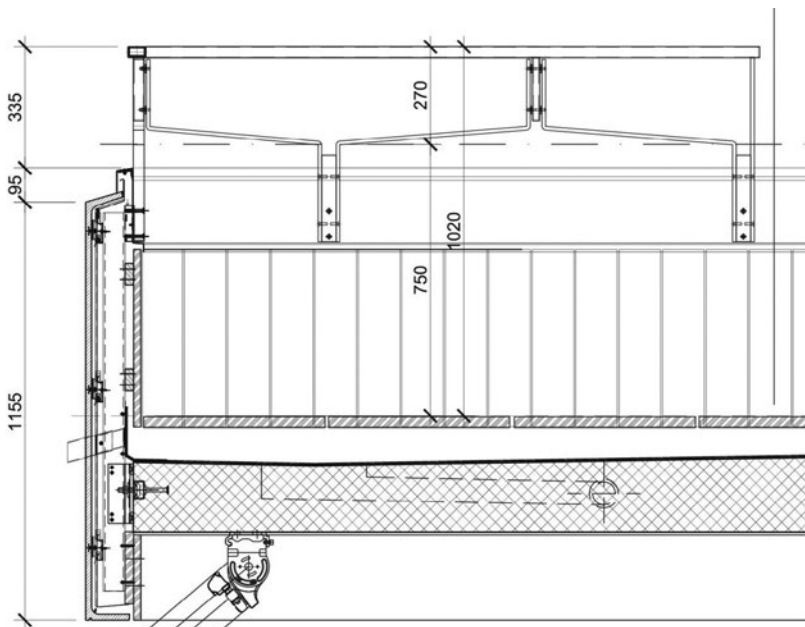
Bild 2: Vertikalschnitt mit Ansicht Seitenabschluss Balkon.
Figure 2 : Coupe verticale avec vue de la finition latérale d'un balcon

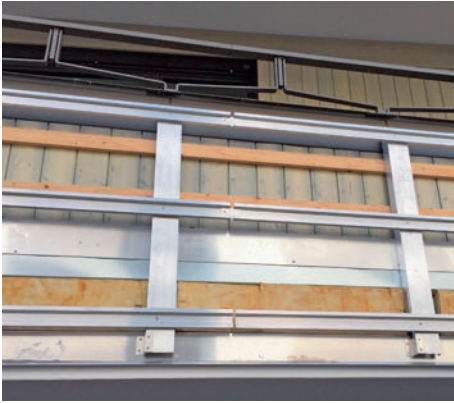
Bild 3: Offengelegte Aluminium-Tragstruktur der Brüstung. Figure 3 : Structure porteuse visible du garde-corps, en aluminium

2. Aussteifung des oben offenen Rohrquerschnitts der Aluminiumpfosten, da die blosse Rohrwandung dem Biegemoment aus dem daran befestigten Geländeroberteil nicht standhält.

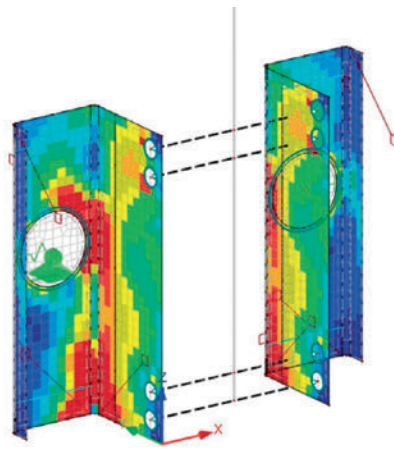
Pour renforcer la structure porteuse des garde-corps fermés, les mesures suivantes ont notamment été prises :
1. Renforcement des consoles appariées en tôles d'inox de 3 mm d'épaisseur en calant une tôle d'inox de 6mm d'épaisseur sous chaque vis de fixation M12. La figure 4 montre les zones (en rouge) où la limite d'élasticité est dépassée sur les

Bild 4: Spannungsverteilung bei den Konsolen in Edelstahlblech 3 mm. Figure 4 : Répartition des contraintes sur les consoles en tôle d'inox de 3 mm

> unterlegen von je einem 6 mm starken Edelstahlblech unter die Befestigungsschraube M12. Bild 4 zeigt die Zonen (rot), wo die Streckgrenze an der unverstärkten Konsole überschritten wird. Auf Bild 5 ist das zusätzlich unter die Befestigungsschraube der Konsole eingebaute Verstärkungsblech sichtbar. Mit dieser Massnahme konnte die Tragsicherheit der Konsolen nachgewiesen und die Steifigkeit der Brüstungskonstruktion deutlich erhöht werden.

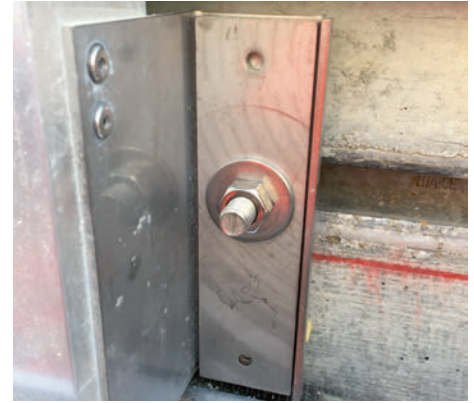
Bild 5: Eingelegte Verstärkungsplatte in Edelstahlblech 6 mm. Figure 5 : Plaque de renfort en tôle d'inox de 6 mm

consoles non renforcées. Sur la figure 5, on peut voir la plaque de renforcement ajoutée sous la vis de fixation des consoles. Cette mesure a permis d'établir la sécurité structurale des consoles et d'augmenter significativement la rigidité du garde-corps.

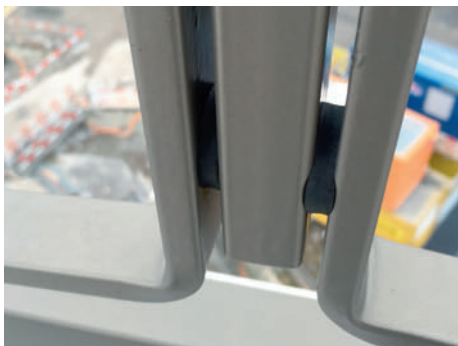
Die erwähnten Bügel werden dadurch auf Torsion belastet und die Verschraubungen entsprechend grossen Zugkräften ausgesetzt. Noch vor der Ausschreibung der Geländer wurde ein Geländermuster hergestellt und dessen Konstruktion und Proportionen von den Architekten und der zuständigen Behörde zur Ausführung freigegeben. Da es sich beim Muster jedoch nur um ein etwa 1,2 x 1 m grosses Eckelement handelte, wurde das Nachgeben des Geländers bei einem linearen Verlauf - über mehrere Pfostenfelder - zu diesem Zeitpunkt nicht bemerkt. Weder von der ausschreibenden Stelle noch vom ausführenden Unternehmer wurde die Statik dieses Bauteils vor Ausführung gemäss den geltenden Normen überprüft. Die in Anwesenheit des Schadenexperten

Bild 7: Die zwischenzeitlich durch Edelstahl ersetzten Gummi-Distanzscheiben als Verschraubung der Handlaufträger. Figure 7 : Les entretoises en caoutchouc depuis lors remplacées par des pièces en inox pour le boulonnage des supports de main courante.

serrage partiel de l'extrémité supérieure des étriers, ce qui renforce la sécurité structurale de la construction. Dans cette configuration, une réduction de près de 10 mm de la déflexion horizontale a été calculée lors de tests supplémentaires des éléments en situation d'utilisation. Une réduction plus importante des déformations aurait nécessité des étriers en acier plat plus épais ou une modification de la géométrie des balustrades en partie haute, ce que n'ont souhaité ni l'architecte ni le maître d'ouvrage.

mittelt. Eine weitere Reduktion der Verformungen hätte stärkere Flachstahlbügel oder eine veränderte Geometrie des Geländeroberteils erfordert, was jedoch weder seitens der Architekten noch der Bauherrschaft erwünscht war.
